Eisenbahn-Bundesamt, Postfach 20 05 65, 53135 Bonn

**Bearbeitung:** Michael Hönnekens  
**Telefon:** +49 (228) 9826-351  
**Telefax:** +49 (228) 9826-9351  
**e-Mail:** Hoennekensm@eba.bund.de  
ref32@eba.bund.de  
**Internet:** www.eisenbahn-bundesamt.de  
**Datum:** 04.02.2013  
**VMS-Nummer** 256088

**Betreff:** Information zu Schweißungen an hochfesten Schrauben und Muttern der Zug- und Stoßeinrichtung.

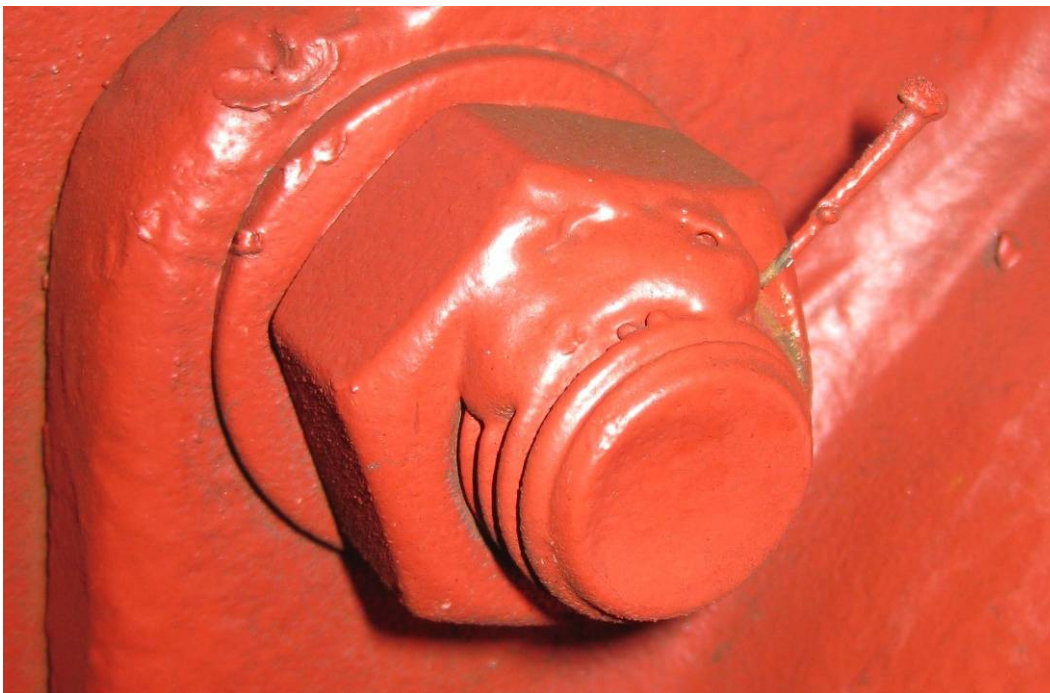
Die Gefahr beim Schweißen an hochfesten Schrauben besteht darin, dass Risse durch den Wärmeeintrag entstehen können (an Schraube und Mutter), was zum Versagen der Schraubenverbindung bei der dynamischen Belastung im Eisenbahnbetrieb führen kann. Weiter führt der Wärmeeintrag beim Schweißen stets zu einer Gefügeveränderung, die je nach Ausprägung des Wärmeeintrags, die Festigkeit des hochfesten Materials herabsetzt. **Kein Regelwerk** (DIN, UIC, Bahnnorm, ...) lässt deshalb ohne besondere Maßnahmen Schweißungen an hochfesten Werkstoffen (hier Schrauben und Muttern) zu.

**Bild 2: Nicht normgerechte Schweißpunktsicherung, hier mit Schweißdraht.**

Ich gehe davon aus, dass unverzüglich entsprechende Maßnahmen zur Gewährleistung der Sicherheit in eigener Verantwortung durch die zuständigen Stellen (Halter/ECM) und Eisenbahnverkehrsunternehmen (EVU) veranlasst werden.

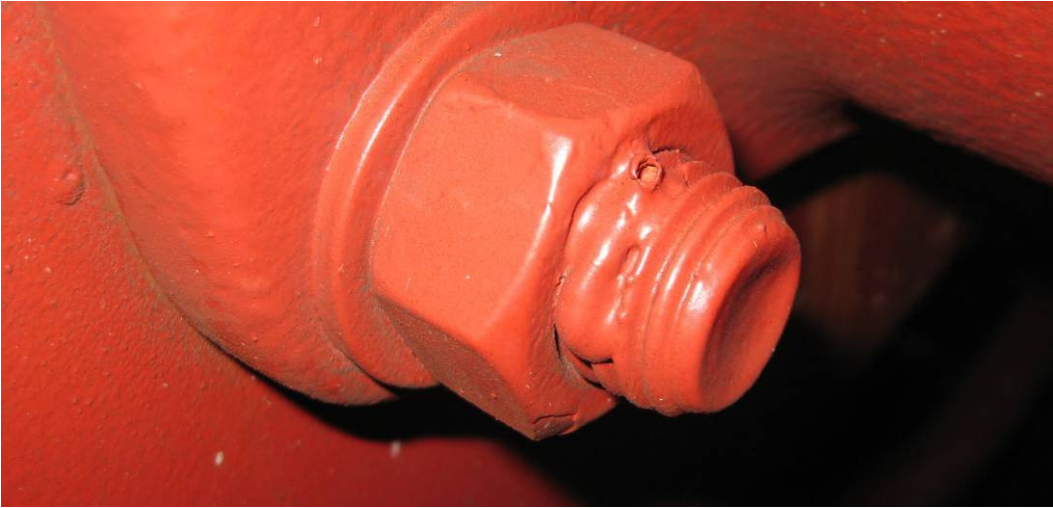
**Bild 3: Nicht normgerechte Schweißpunktsicherung.**
