Joint Network Secretariat
Normal Procedure Task Force
Broken wheels

Brüssel, 28. November 2019

Final output - Abschlussdokument

In der zweiten Phase führte die Joint Network Secretariat Normal Procedure Task Force „Broken wheels“ eine tiefgehende Analyse durch.

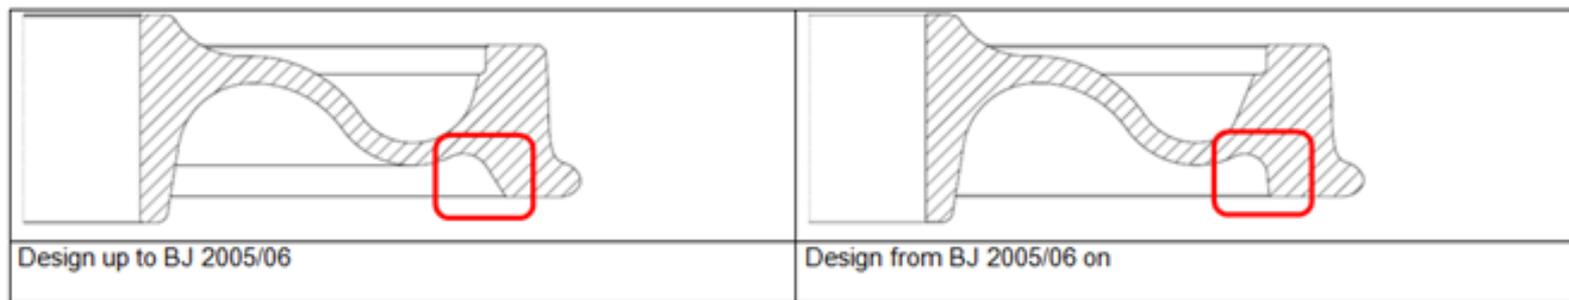
Radsatzbauart BA 314 / ZDB 29 mit einer Schräge unterhalb des Spurkranzes (vermutlich bis 2005/2006 gefertigt)

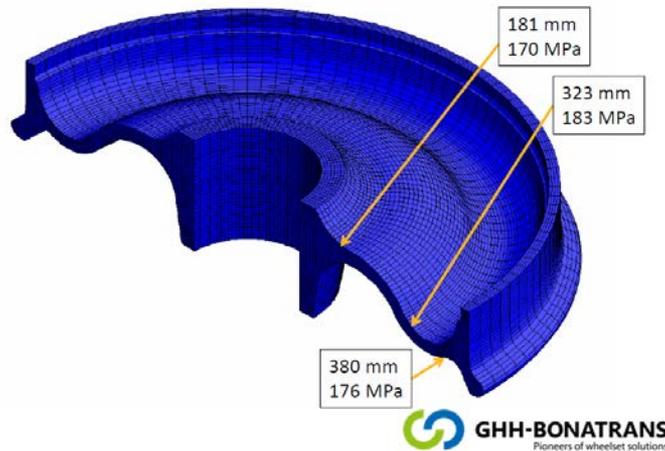
Rad mit Schräge – ältere Variante

- Die Lage des kritischen Punkts befindet sich im Radsteg bei Radius 323 mm auf der Außenseite.
- Die maximale Spannungsamplitude am kritischen Punkt des Radstegs ist 183 MPa.
- Die Spannungsamplitude im Rissbereich (an der Innenseite des Radstegs bei Radius 380 mm) ist 176 MPa.

Schlussfolgerung: Die Konstruktionsänderung (ohne Schräge) reduziert die Beanspruchungen im Radsteg und insbesondere im Bereich der Rissentstehung.

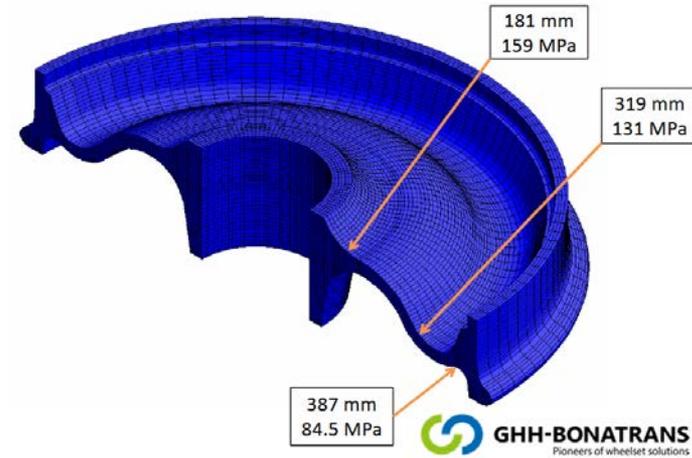
Rad ohne Schräge – neuere Variante

- Die Lage des kritischen Punkts ist im Übergang zwischen Nabe-Radsteg bei Radius 181 mm.
- Die maximale Spannungsamplitude am kritischen Punkt des Radstegs ist 159 MPa.
- Die Spannungsamplitude im Rissbereich (an der Innenseite des Radstegs bei Radius 387 mm) ist 84,5 MPa.

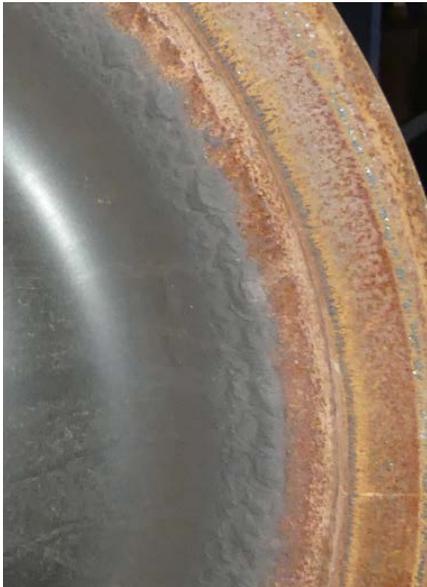
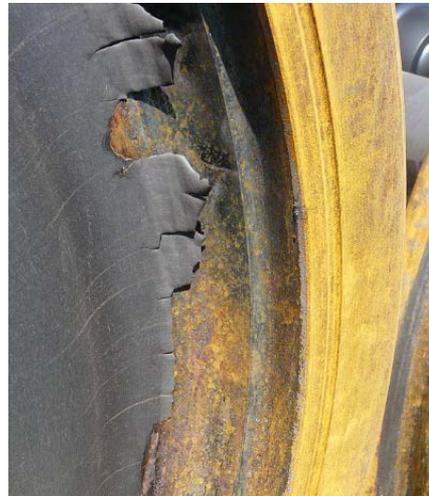
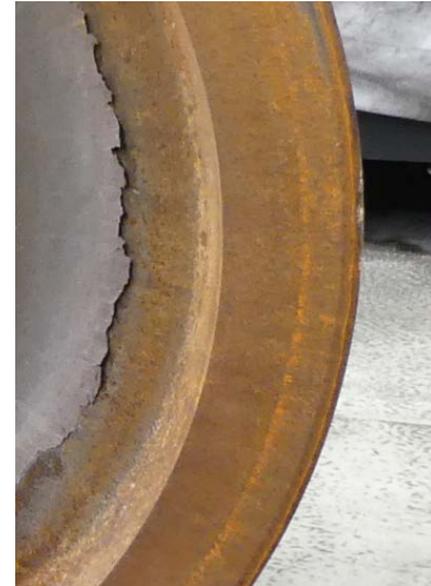
Farbe muss eindeutig abbrennen => die Farbe in diesem Bereich soll Risse / Abblätterungen / Blasen aufweisen (keine direkte Dispersion)

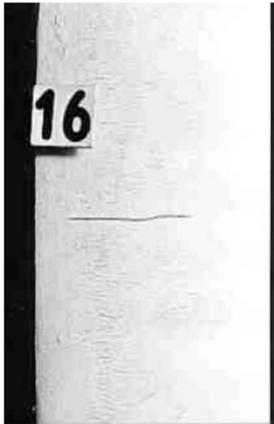
Beschreibung: Die Radlauffläche weist Risse im Winkel von ca. 90° zur Radumfangsrichtung und mit einer Länge von typischerweise 30 mm oder mehr auf. An der Oberfläche verlaufen Querrisse in der Regel entweder gerade oder leicht gekrümmt. In der Tiefe können sie sich radial ausdehnen (vorwiegend thermisch initiiert) oder sich in Umfangsrichtung verzweigen (vorwiegend mechanisch initiiert). Sie treten als Einzelrisse auf und können über mehrere Stellen am Radumfang verteilt sein. [EN 15313, §C.2.6]

Durch
Magnetpulve-
prüfung
festgestellter
Querriss
[EN 15313,
§C.2.6]

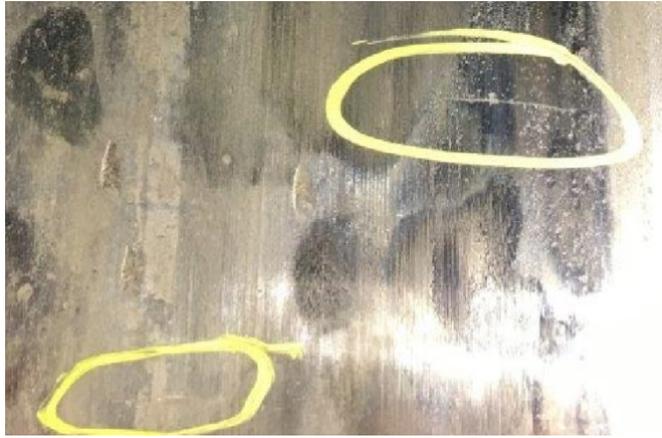
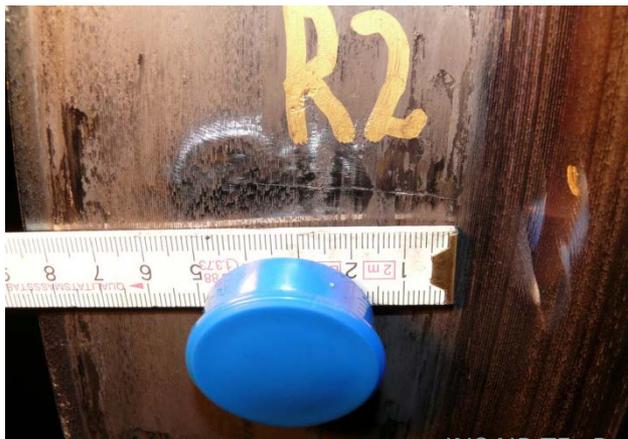
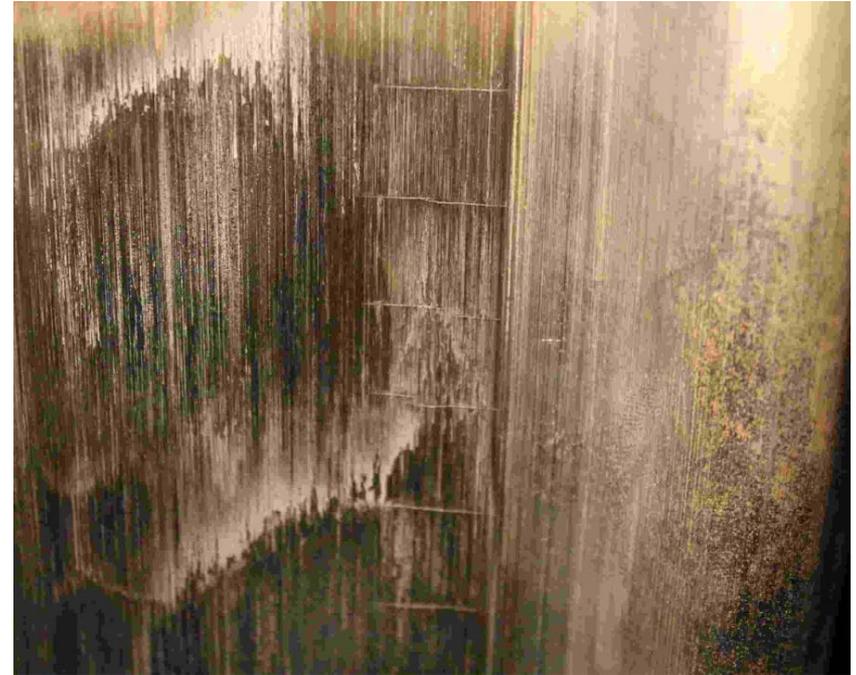
Beispiel für Einzelrisse auf der Radlauffläche, festgestellt durch Sichtprüfung

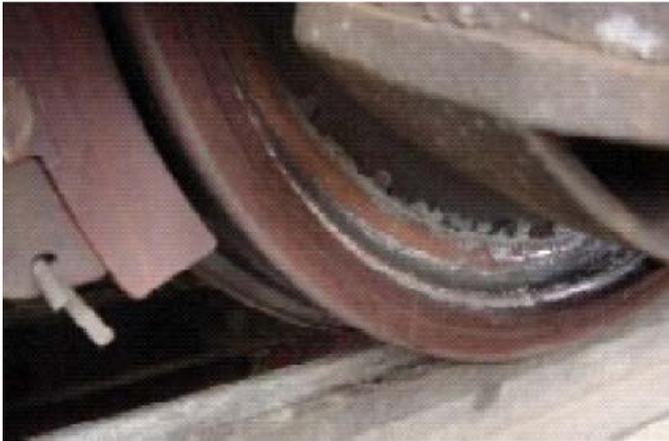
Bei nicht unmittelbar erkannter thermomechanischer Überbeanspruchung kann der Übergang des Radkranzes zum Radsteg im Laufe der Zeit umlaufend ein rostiges Aussehen in den Tönungen Graubraun bis Braun annehmen. [EN 15313, C.3.2.2]

Überhitzung im Übergang
Radkranz/Radsteg [EN 15313, C.3.2.2]

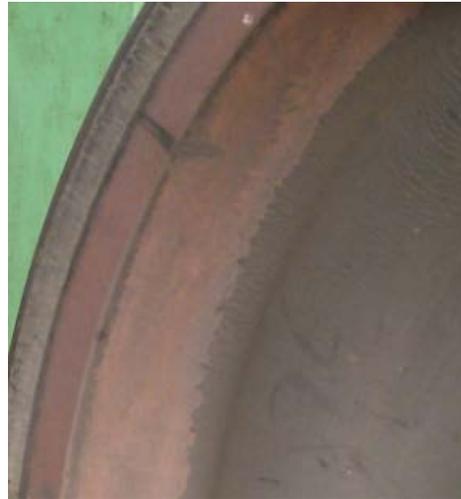
Alter und frisch abgebrannter
Farbanstrich

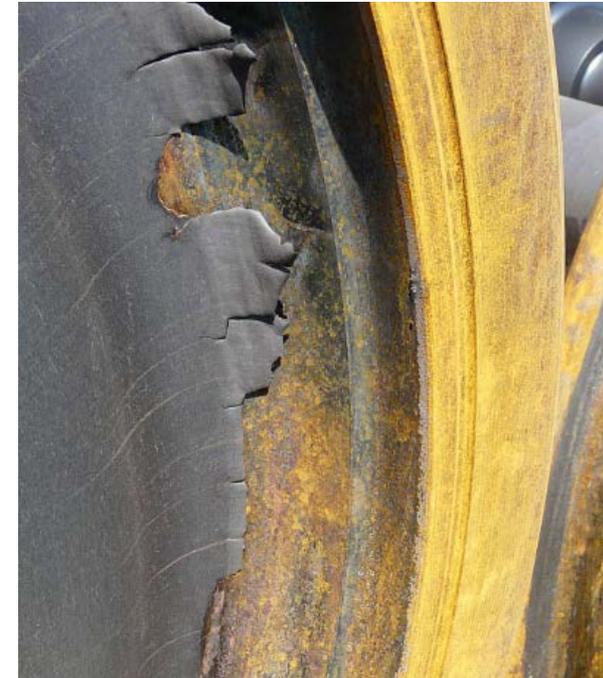
Überschleifende Bremssohlen können ein Anzeichen thermischer Überbeanspruchung sein.

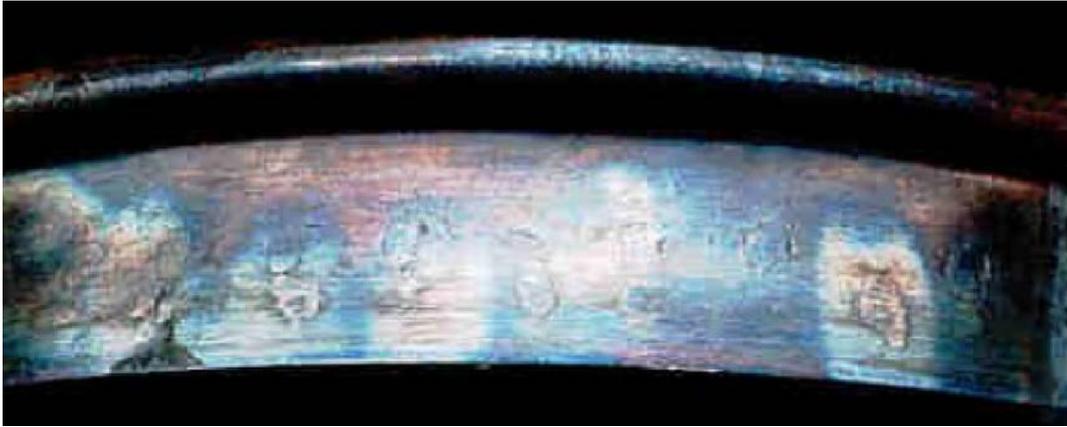
Verfärbung der Radlauffläche

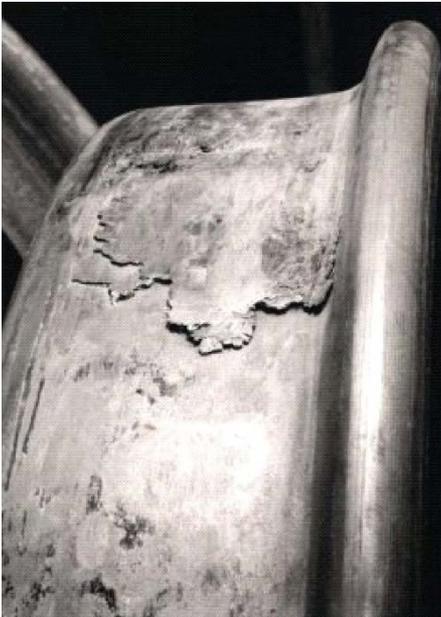
Metallauftrag auf der Radlauffläche

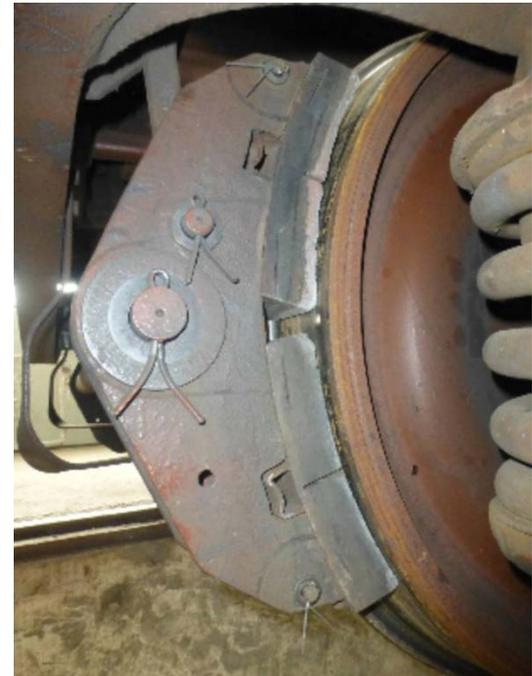
Geschmolzener Bremsklotz

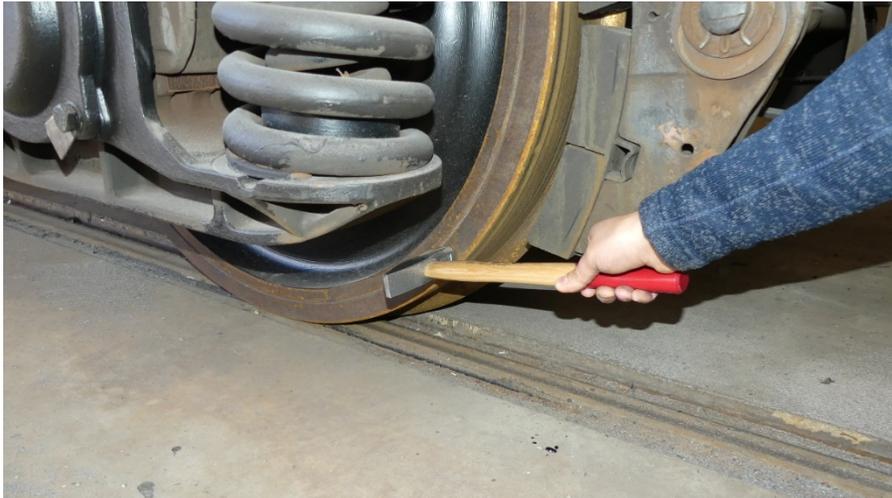
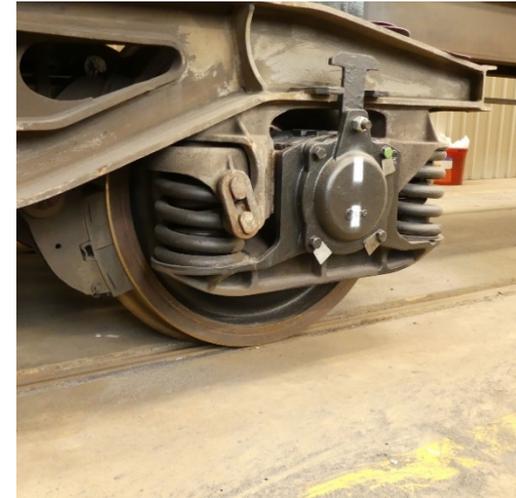
- Eine Prüfung an der 12-Uhr-Position (obere Position am Rad) klingt immer dumpf/gedämpft.
- Radsätze mit angezogenen Bremssohlen oder nicht voll gelösten Bremssohlen klingen ebenfalls dumpf/gedämpft. In diesem Fall ist zu prüfen, ob die Bremssohlen voll gelöst sind.
- Bei einem dumpfen/gedämpften Klang des Rades ist es erforderlich das gesamte Rad sorgfältige zu untersuchen.

Die Hammer-/Klangprüfung kann in Sonderfällen als zusätzliche Methode zur Erkennung von gerissenen/gebrochenen Rädern angewandt werden.
