Prüfungsfach: Technik der Fahrzeuge

Anlage 2 zur Beantwortung der Aufgabe 5

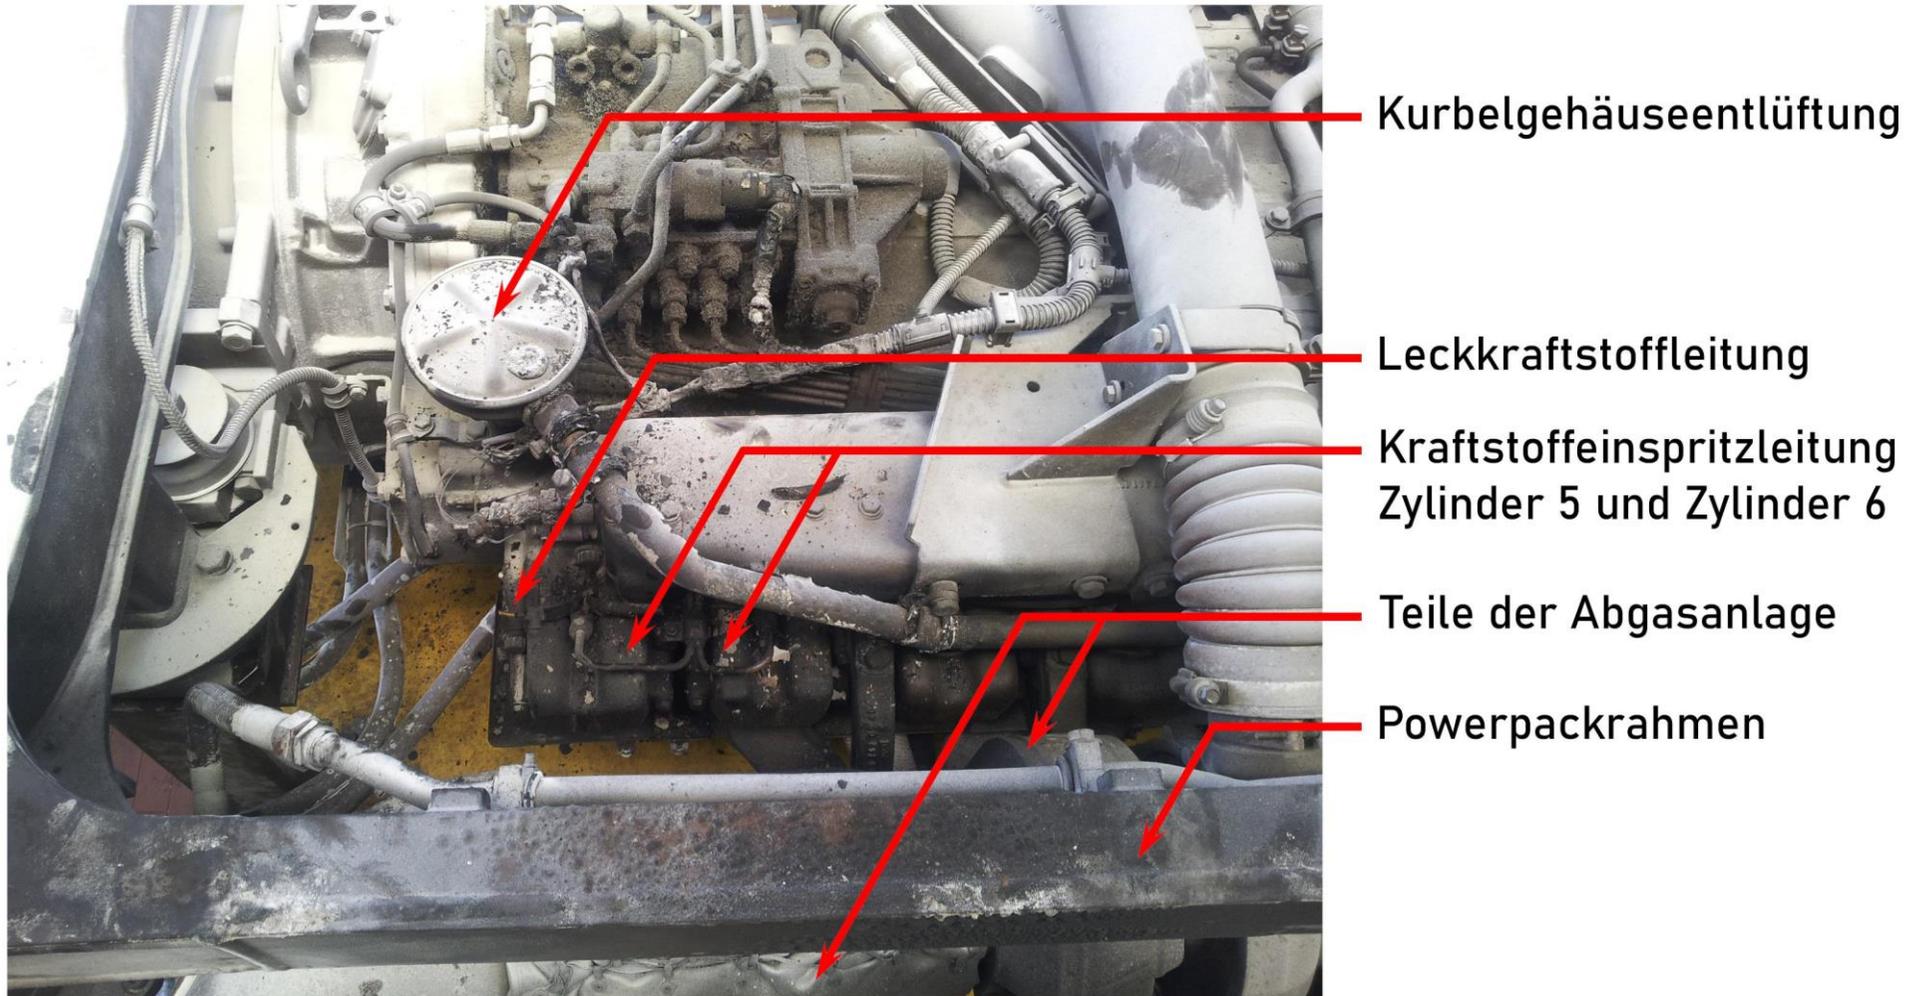
Abbildung 1: Draufsicht Powerpack

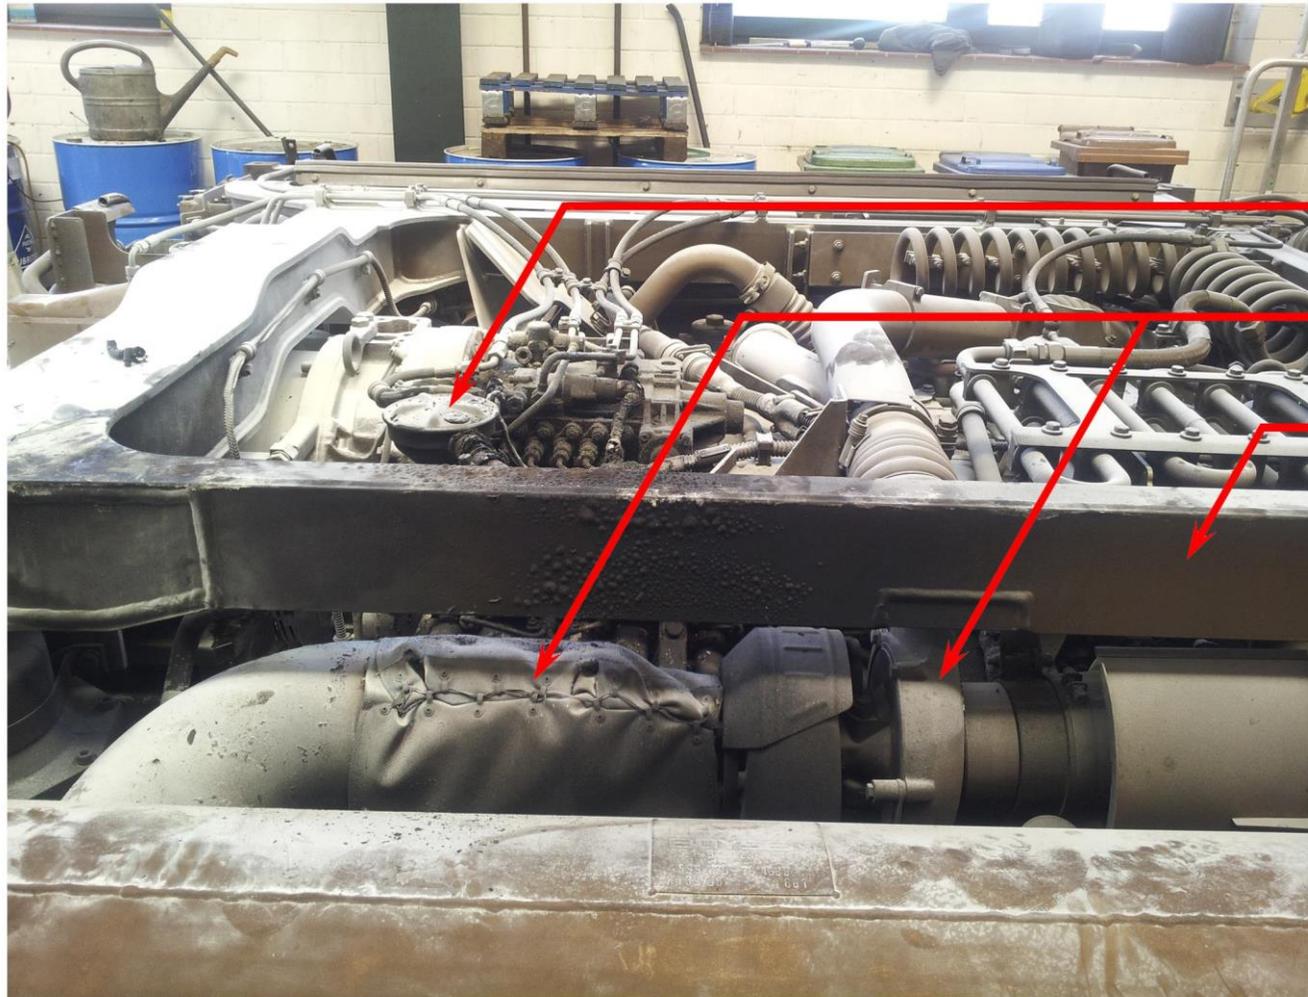
Kurbelgehäuseentlüftung

Teile der Abgasanlage

Powerpackrahmen

Abbildung 2: seitliche Ansicht Powerpack

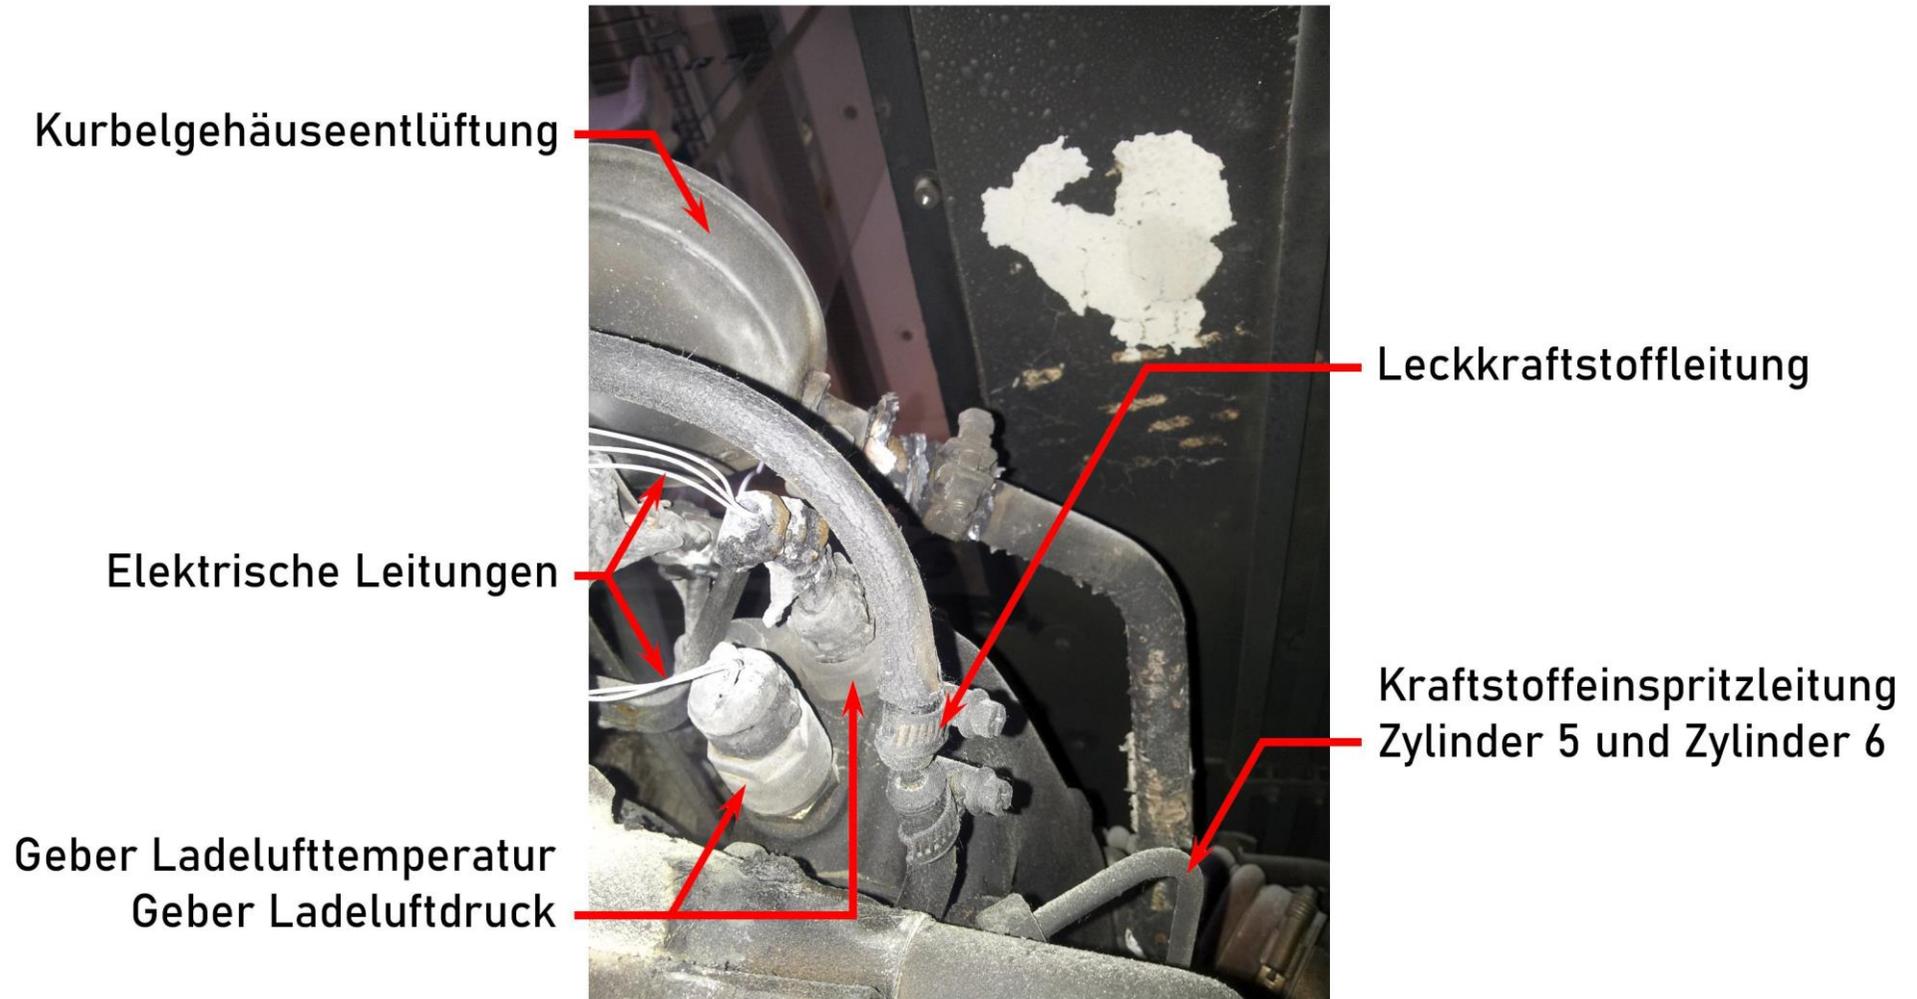
Abbildung 3: Powerpackträgerrahmen Unterseite

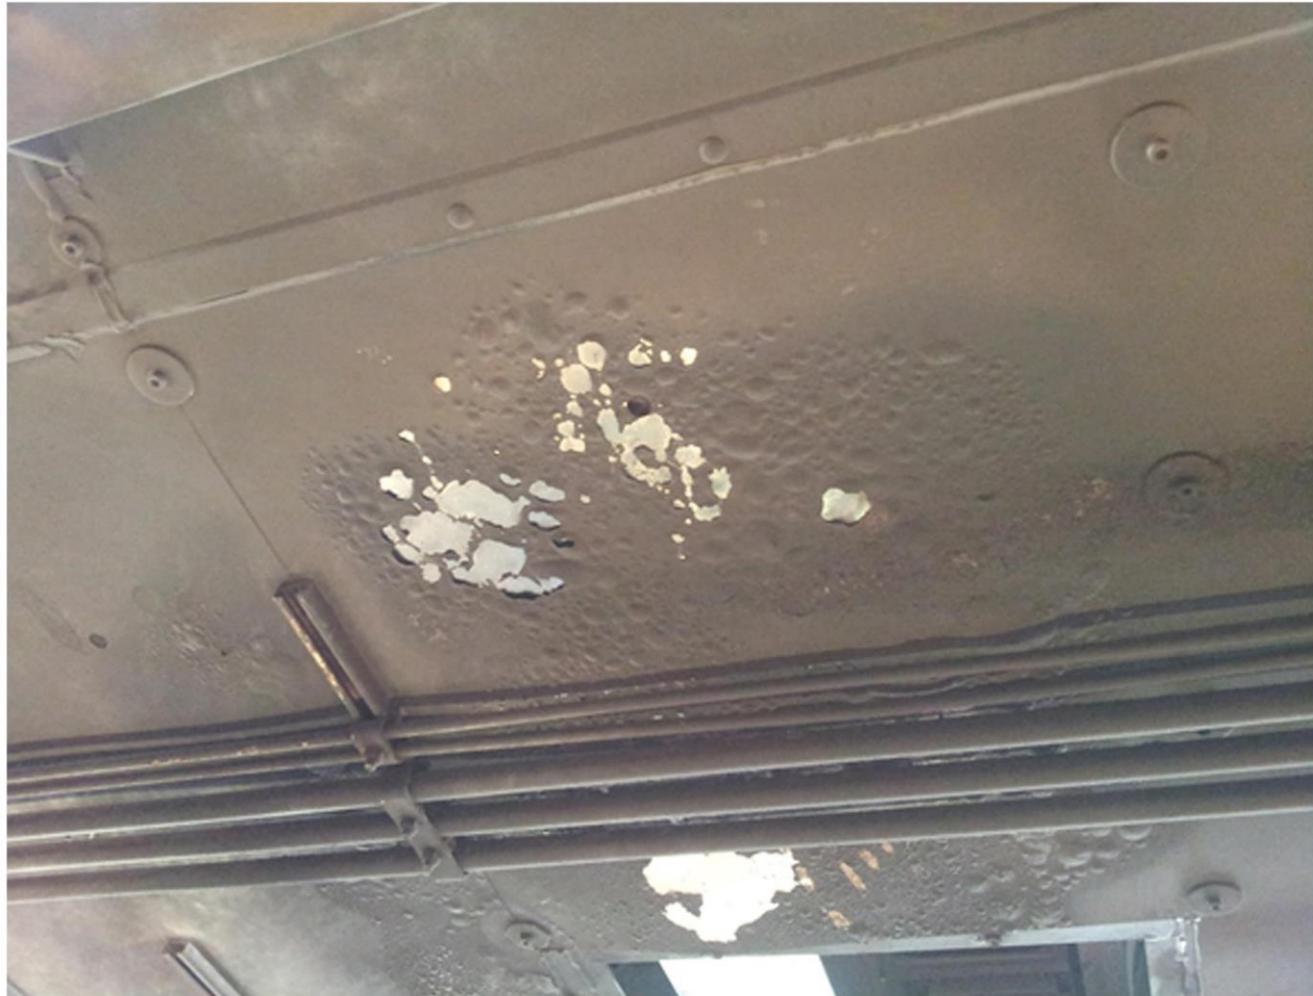
Abbildung 4: Spuren von Wärmeeintrag an der Unterseite des Wagenbodens

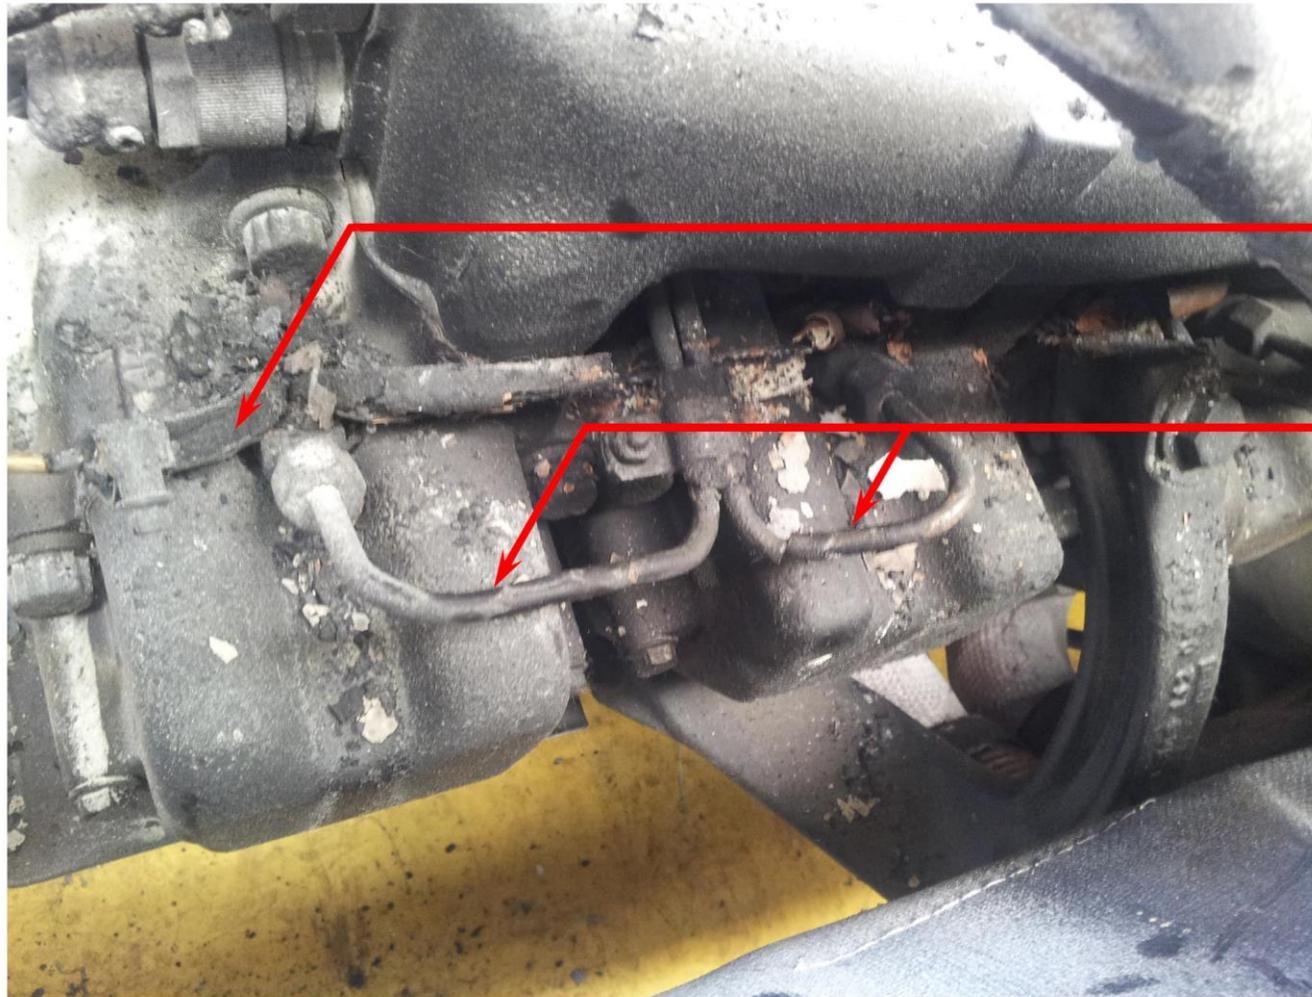
Leckkraftstoffleitung

Kraftstoffeinspritzleitung
Zylinder 5 und Zylinder 6

Abbildung 5: Kraftstoffeinspritzleitung Zylinder 5 und Zylinder 6

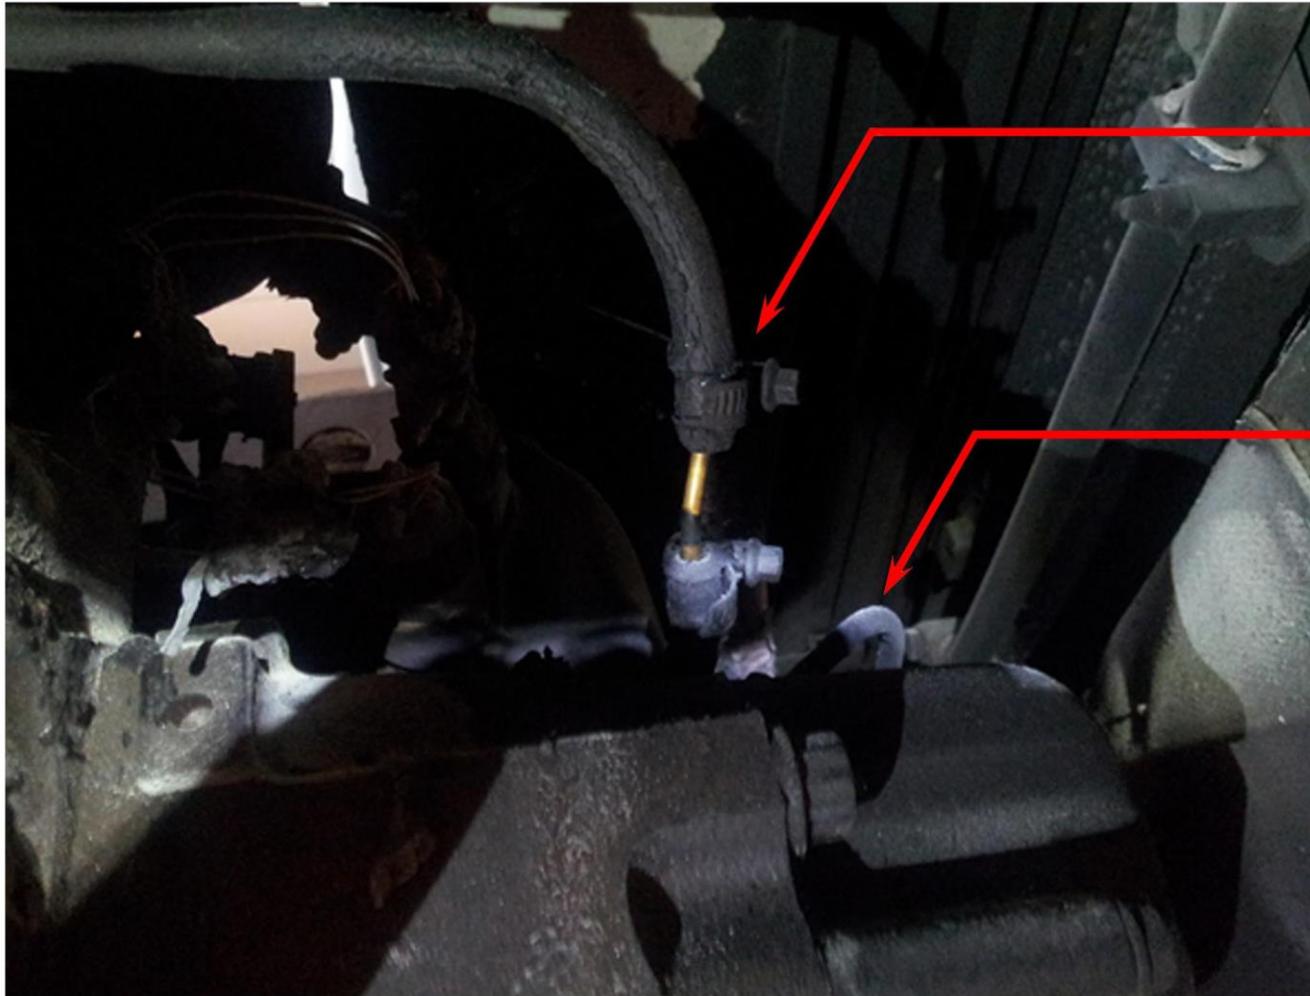
Leckkraftstoffleitung

Kraftstoffeinspritzleitung
Zylinder 5 und Zylinder 6

Abbildung 6: Leckkraftstoffleitung aufgesteckt

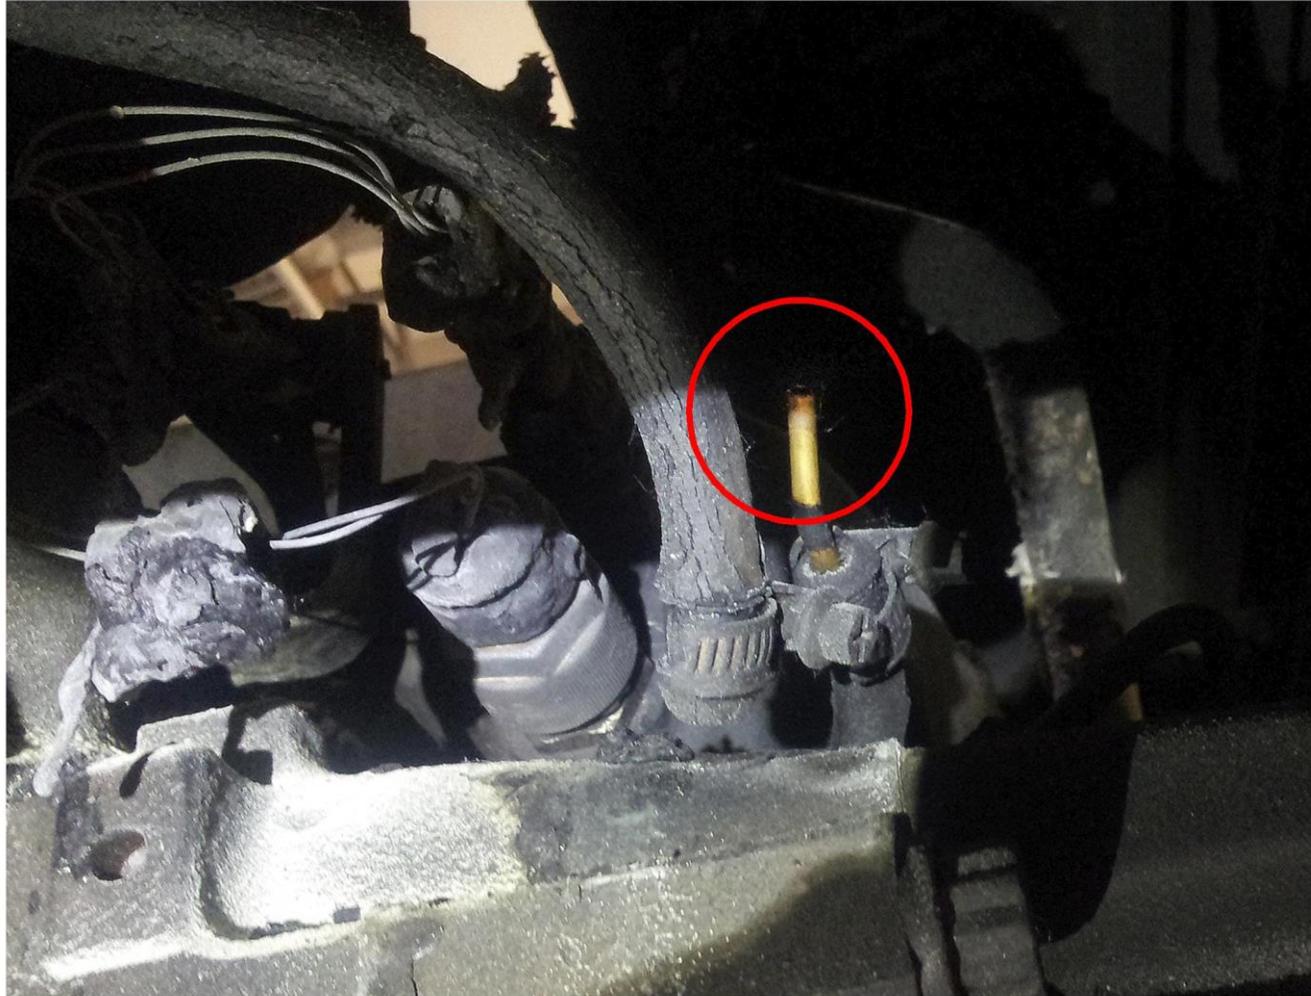
Abbildung 7: Leckkraftstoffleitung abgezogen
