Risse und Brüche in Stützlagern geteilter Zugeinrichtungen

Das Eisenbahn-Bundesamt (EBA) informiert vorsorglich alle Eisenbahnunternehmen, Halter von Güterwagen und die für die Instandhaltung zuständigen Stellen (ECM) über seine Erkenntnisse aus der Eisenbahnaufsicht.

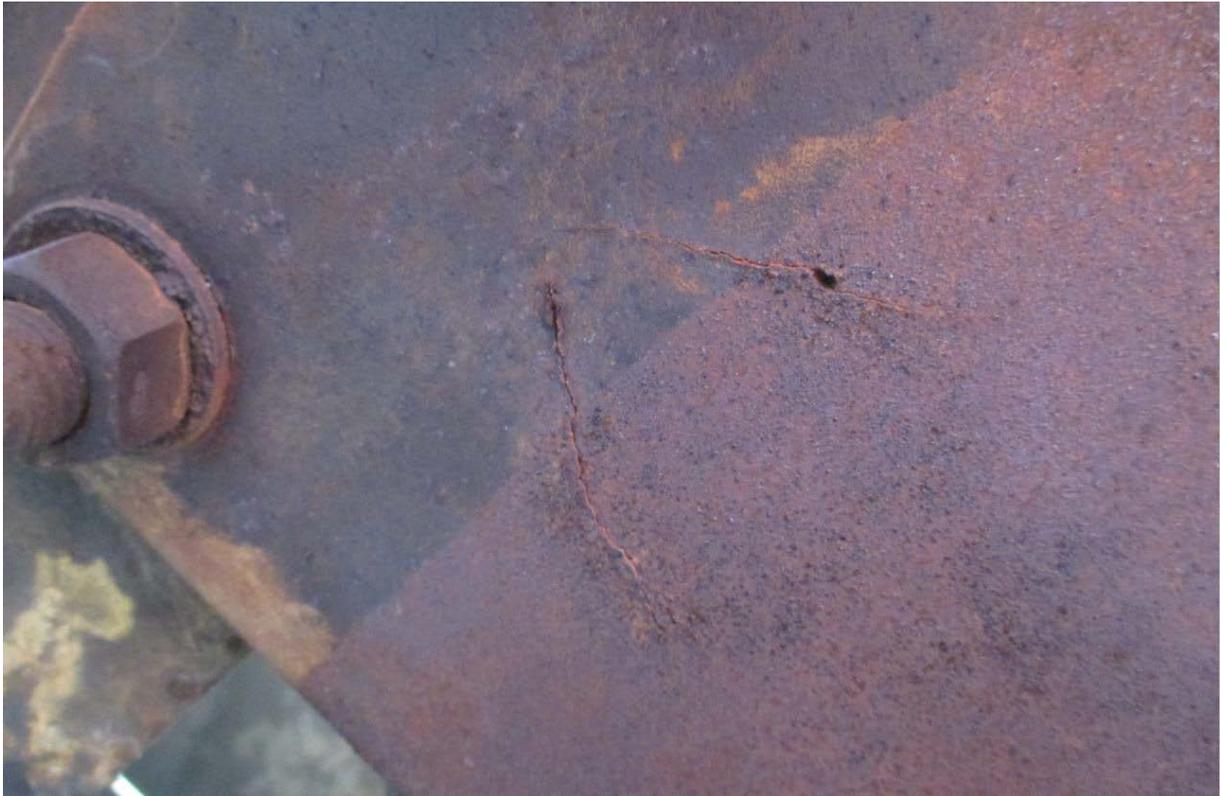
Bei stichprobenhaften Kontrollen hat das EBA verschiedentlich Schäden an geschweißten Stützlagern von geteilten Zugeinrichtungen mit einer 10 mm starken Grundplatte festgestellt. An den genannten Stützlagern zeigte sich eine durch Sichtprüfung erkennbare Rissbildung (Bild 1), die bis zum Bruch des Lagers führen kann (Bild 2).

Bild 1: sichtbare Risse an der unteren Grundplatte des Stützlagers

Nach bisherigem Kenntnisstand ist eine mögliche Schadensursache die Einleitung von Druckkräften in den Zughaken, wie sie bspw. durch das Bewegen mit einer Zugstange oder einer Rangierkupplung auftreten können. In Folge dessen kann es zu einer Überlastung der Stützlager durch die in Längsrichtung einwirkenden Belastungen kommen.

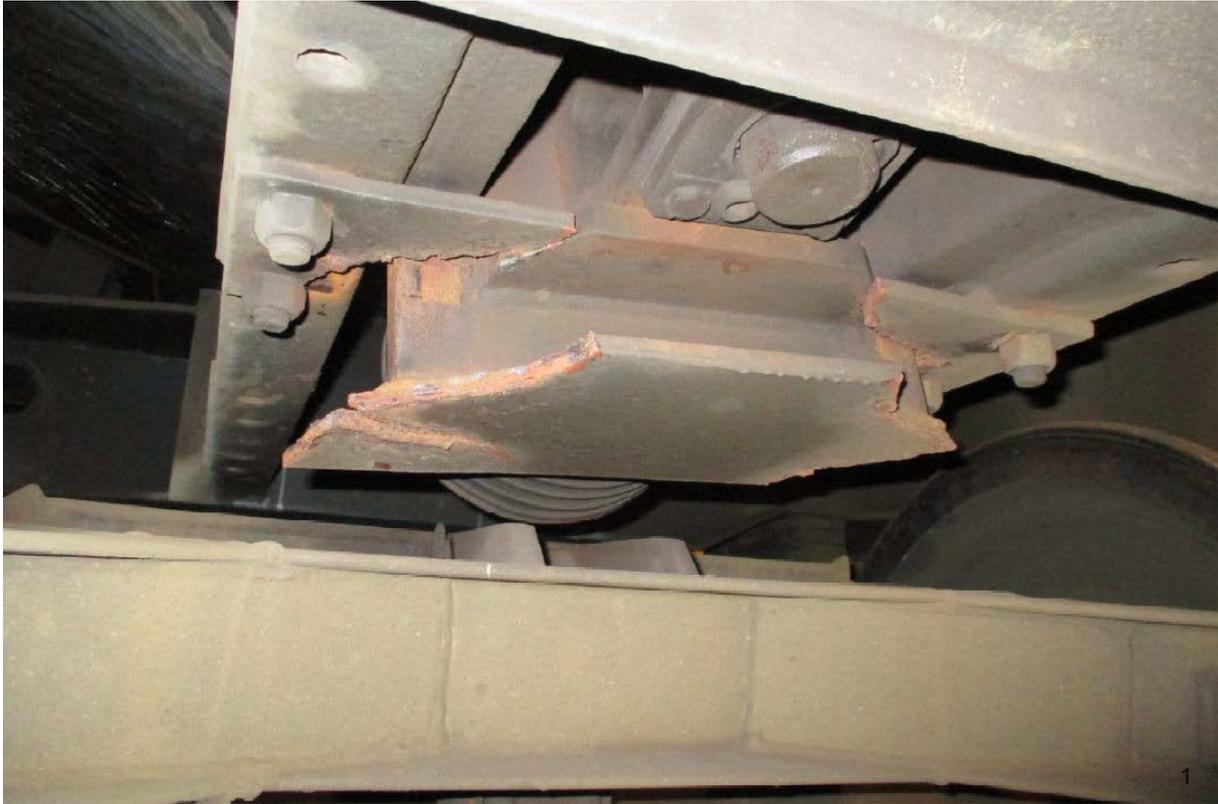
Bild 2: vollständig durchgebrochene Grundplatte

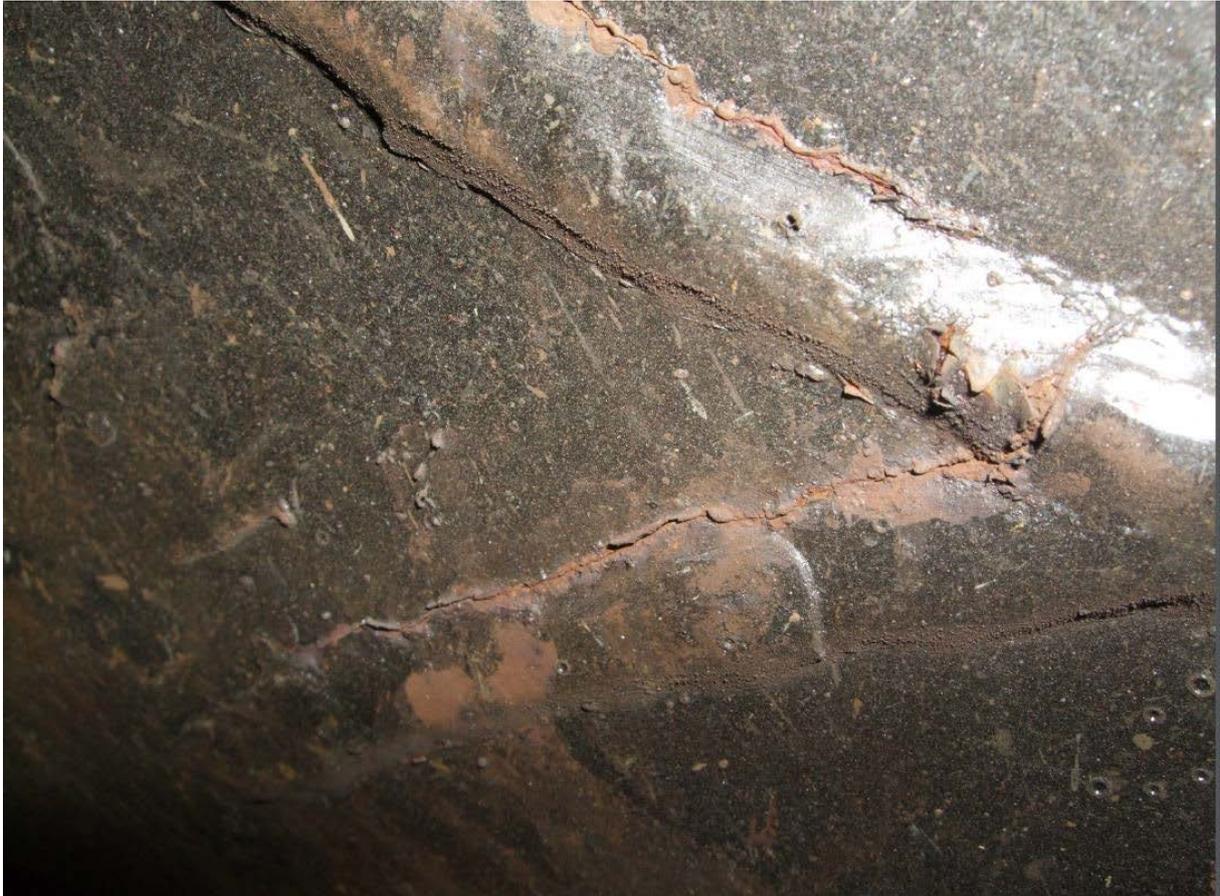
Eine Reparaturschweißung stellt nach jetzigem Kenntnisstand des EBA keinen dauerhaften sicheren Betrieb her, da Risse erneut auftreten können (Bild 3).

Bild 3: sichtbare Risse neben Reparaturschweißnaht

Obgleich dem EBA bisher keine Fälle bekannt sind, bei denen es infolge dieses Schadensbildes zu einem gefährlichen Ereignis gekommen wäre, werden die zuständigen Stellen (Halter/ECM) und Eisenbahnverkehrsunternehmen (EVU) über diesen Sachverhalt informiert, um im Rahmen ihrer Verantwortlichkeiten diese Erkenntnisse zu berücksichtigen und geeignete Vorkehrungen zur Aufrechterhaltung des sicheren Eisenbahnbetriebes zu treffen.
