Joint Network Secretariat
Normal Procedure Task Force
Broken wheels

Brüssel, 28. November 2019

Final output - Abschlussdokument

In der zweiten Phase führte die Joint Network Secretariat Normal Procedure Task Force „Broken wheels“ eine tiefgehende Analyse durch.

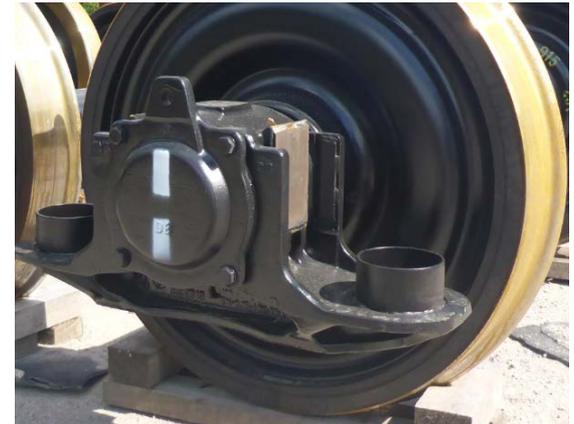
*alternativ: systematische Reprofilierung mit großer Tiefe im Durchmesser und Sichtprüfung der Radlauffläche gemäß Betriebserfahrung

Bei thermostabilen Rädern müssen die Maßnahmen bei der nächsten planmäßigen Instandsetzung des Radsatzes im ausgebautem Zustand durchgeführt werden.
